# kastamonu

# EKOL TAKIMI

## KÇ Çalışması Tanıtımı

| KONU | Üre taşıyıcı gezer arabasının patinaj çekmesi ve raydan çıkması |

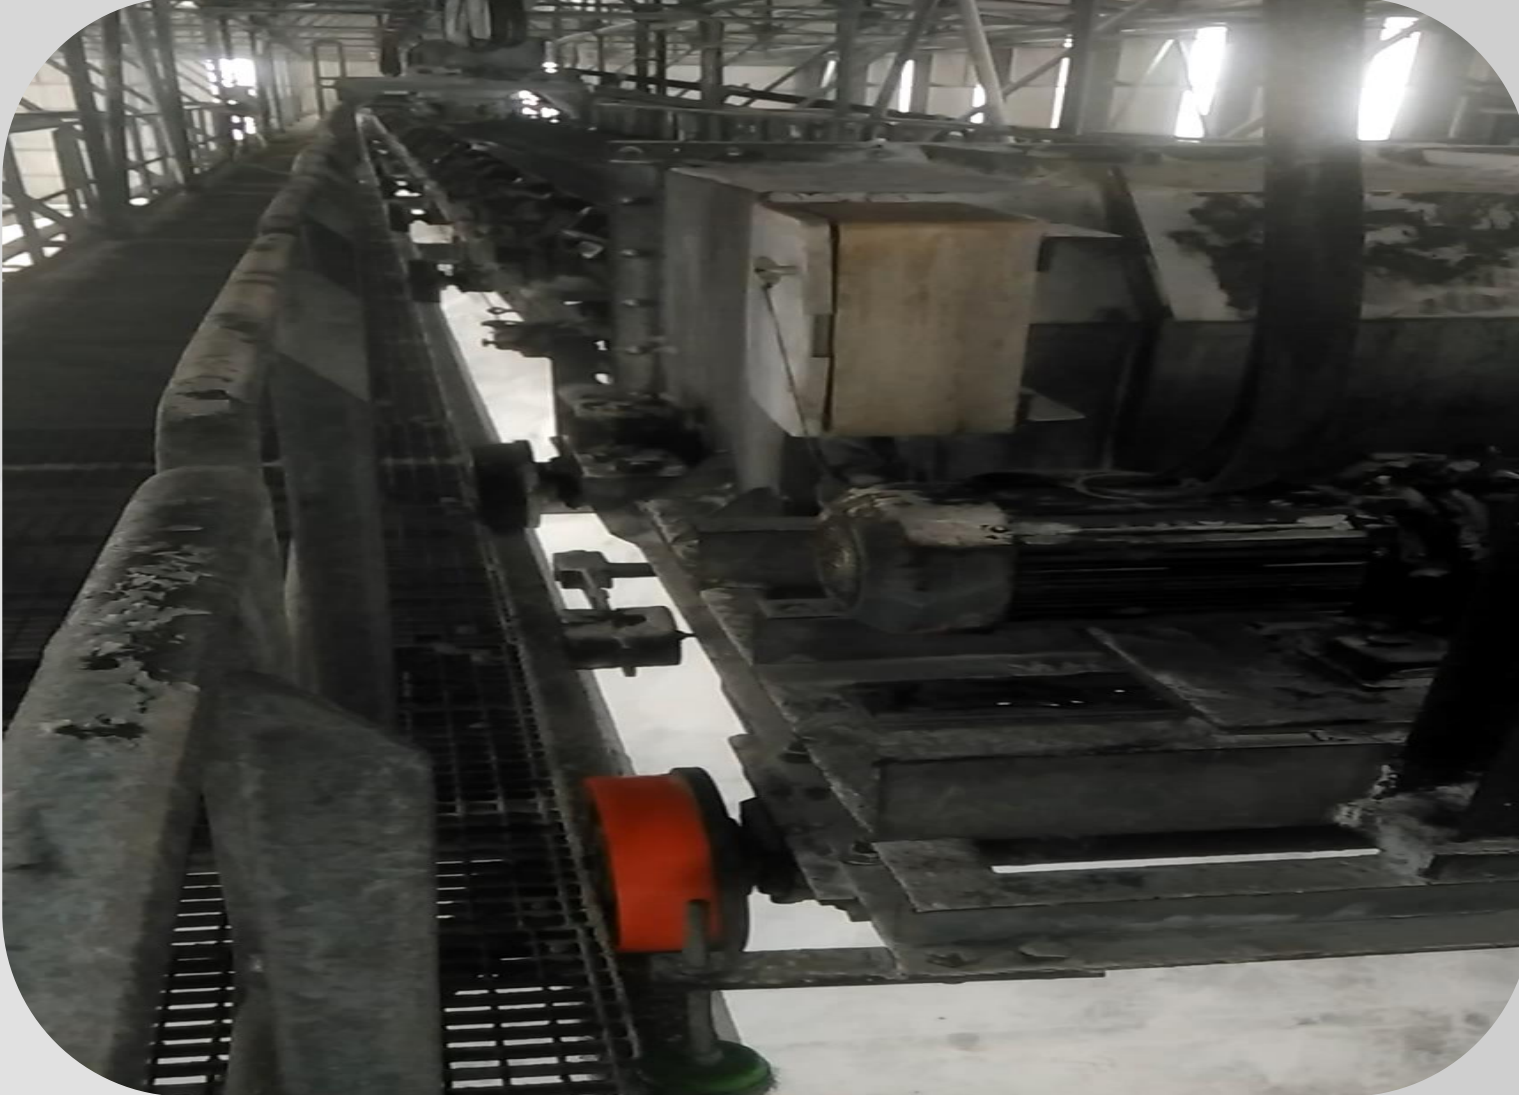
- ✓ İlk montajda takılan tekerlerin sertleşmesi ve patinaj çekme sonucu eriyerek raya tam basmamasından kaynaklı patinaj çekmesi.

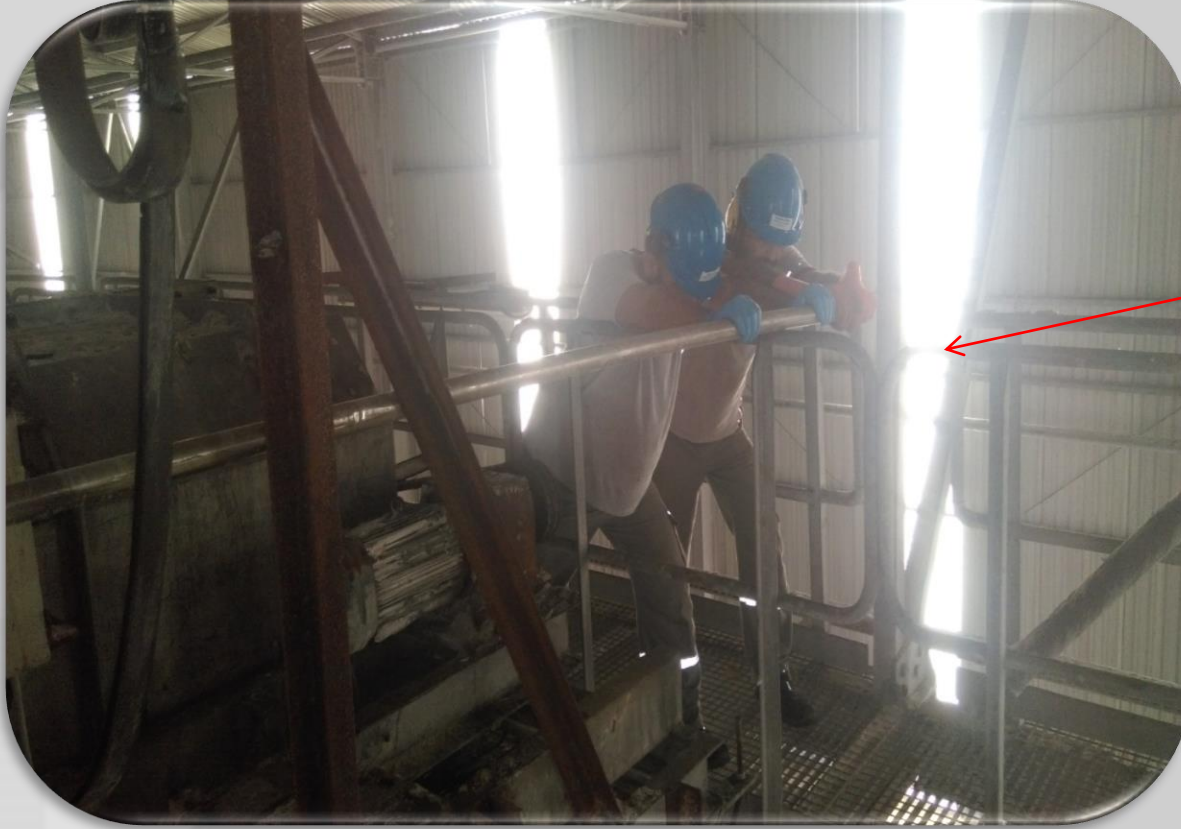
- ✓ Arabanın hareket edebilmesi için manuel bir boru yardımı ile teker patinaj çekerken araba operatörler tarafından kastırma yöntemi ile itekleyerek hareket ettirmeye çalışılıyor.

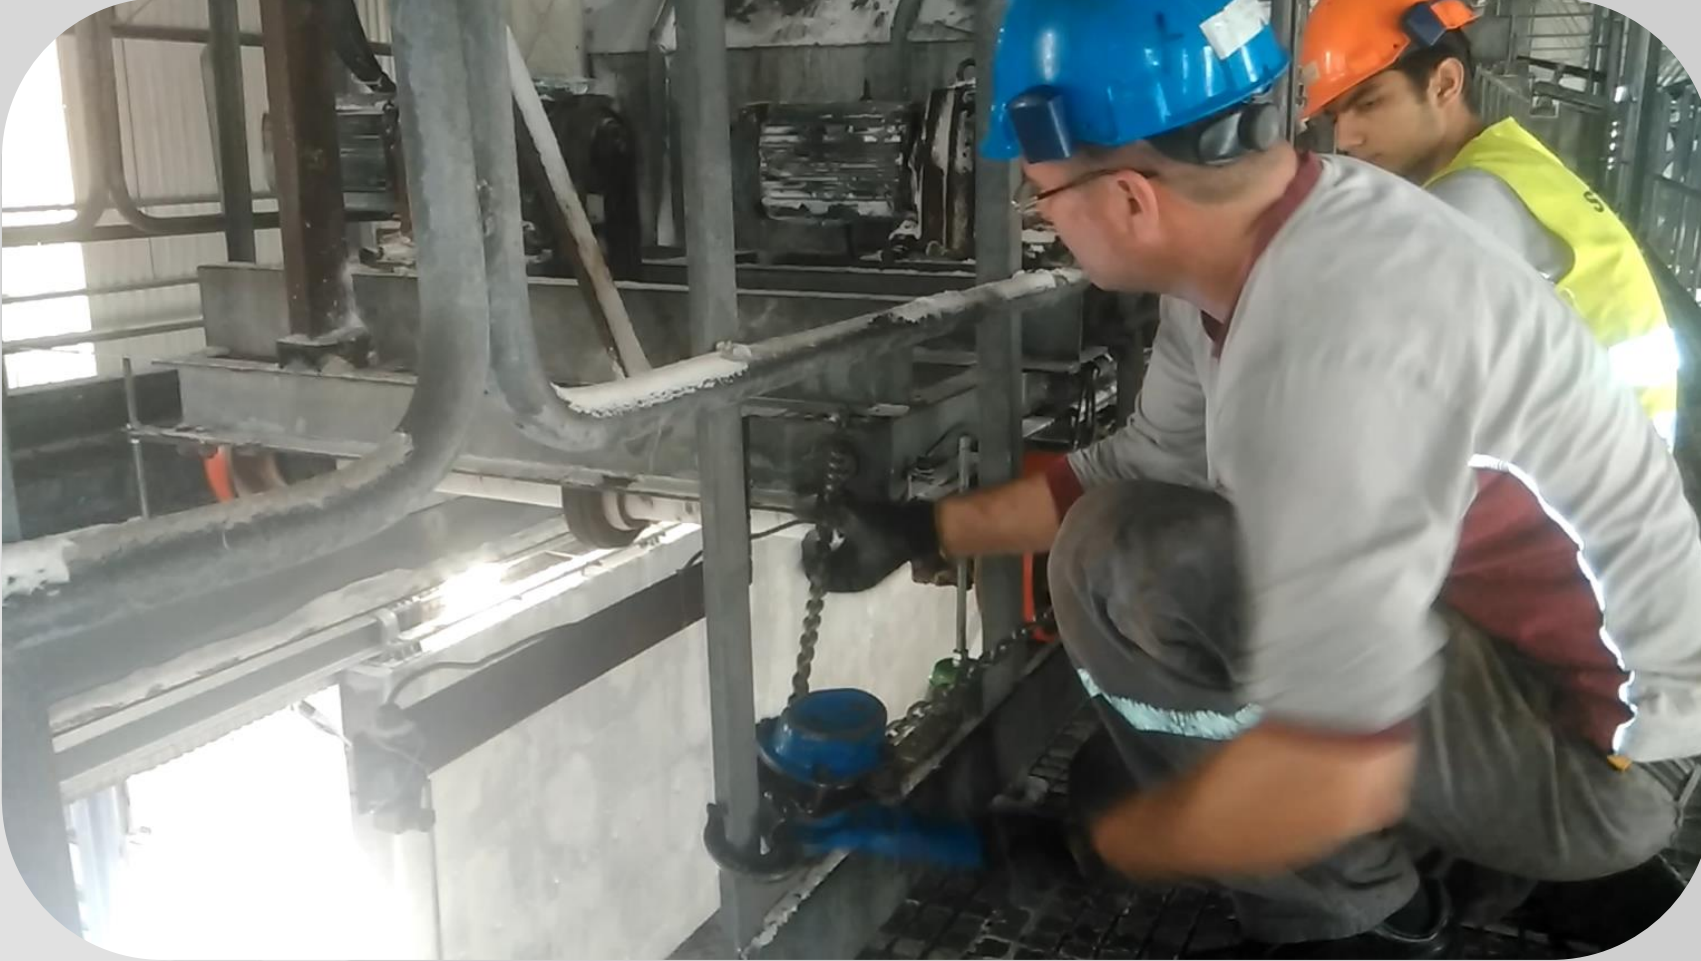
- ✓ Manuel olarak boru yardımı hareket ettirilememesi sonucu bir el calaskalı yardımı ile arabanın hareket ettirilmesi.

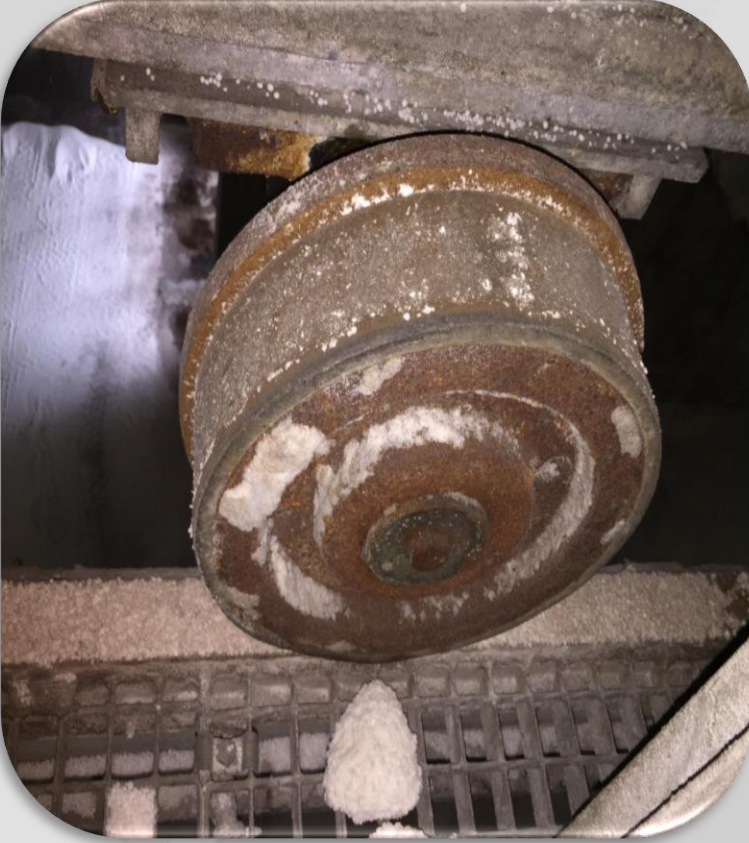
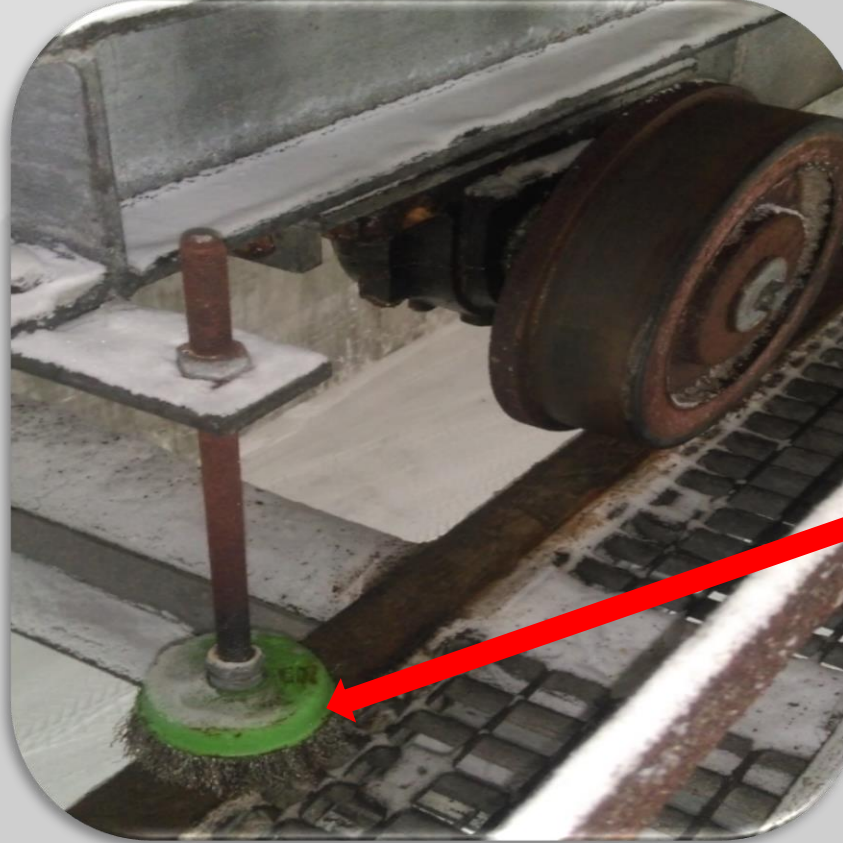
| No | Olası Kök Neden | Neden? | Neden? | Neden? | Kök Neden |
|---|---|---|---|---|---|
| 3 | Ürenin ray üzerine yapışıp rayın kaygan hale gelmesi | Ray üzerinde üre tozunun birikmesi | Gezer araba üzerinde temizleme fırçasının olmaması | İhtiyaç olacağının düşünülmemesi | Gezer araba üzerinde rayı temizlemek için fırça olmaması |

- ✓ Hareket eden arabanın ön ve arka kısımlarına ray temizlemek amaçlı ray temizleyici fırça montajı yapılarak ray üzerinde oluşan üre tabakalarının önüne geçildi.

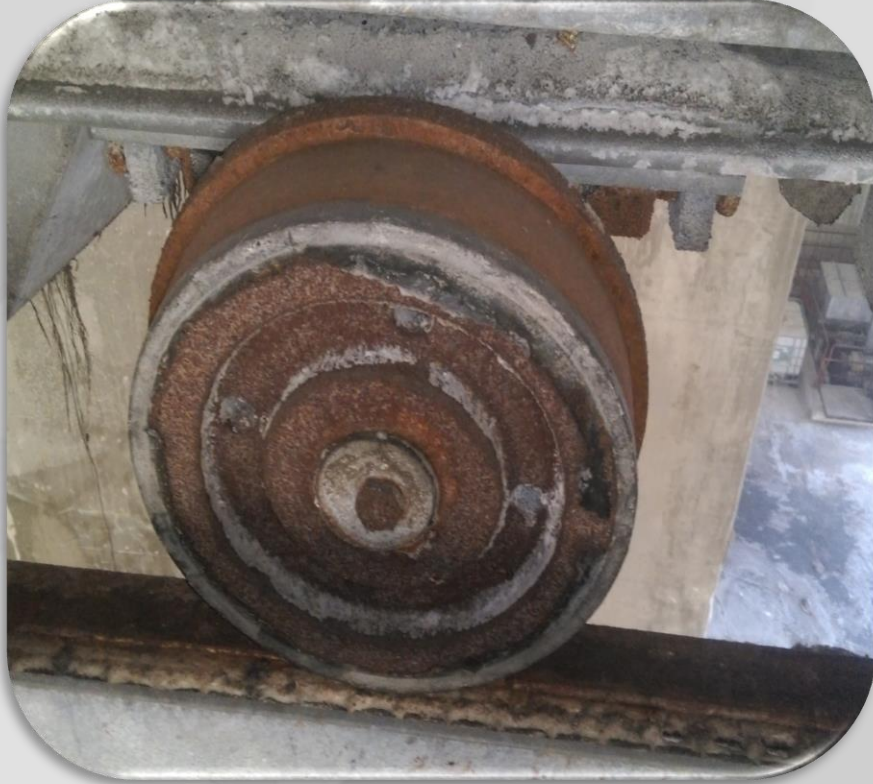
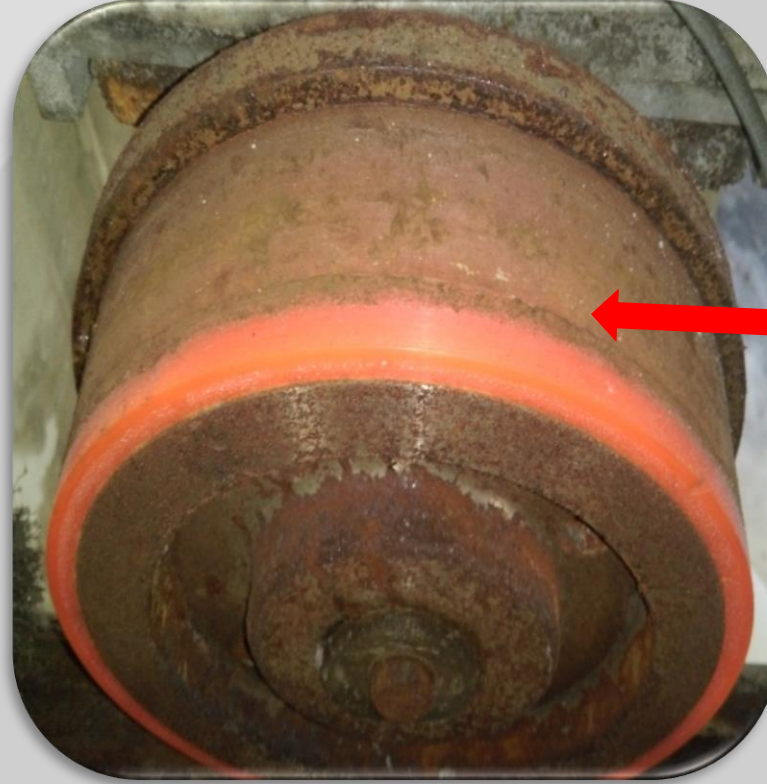
| No | Olası Kök Neden | Neden? | Neden? | Neden? | Kök Neden |
|---|---|---|---|---|---|
| 2 | Gezer araba tekerleğinin aşınması | Gezer araba tekerleğinin patinaj çekmesi | Tahrik motorunun en baştaki tekerde olması ve ray üzerinde üre tozu birikmesi | Ürenin zaman zaman tozlu gelmesi ve depolama alanının zamanla neme maruz kalması | Tahrik motorunun yanlış yerde olması ve tekerlek kaplamasının uygun malzemeden yapılmaması |

- ✓ Çeker teker üzerinde bulunan yumuşaklık özelliğini yitirmiş ve erimiş teker yerine kaplama malzemesi yumuşak ve zemine tam basan teker montajı yapıldı. Bu tekerimizde üre tozlu geldiğinde yine patinaj çekmiş ve operatör desteği ile hareket ettirilmiştir.

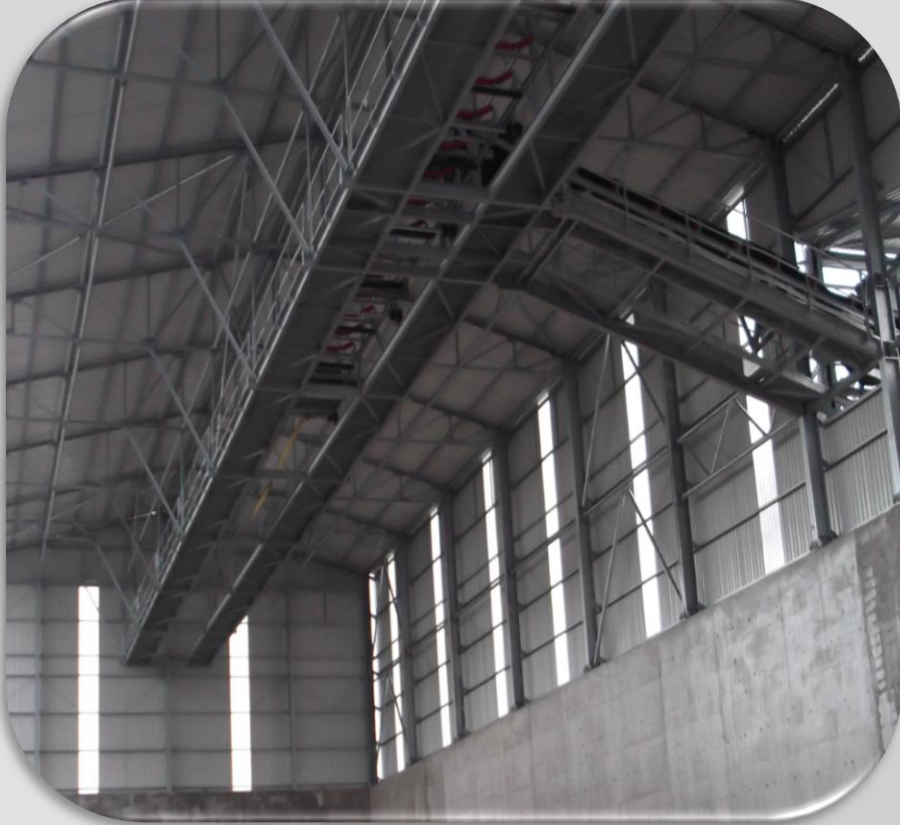
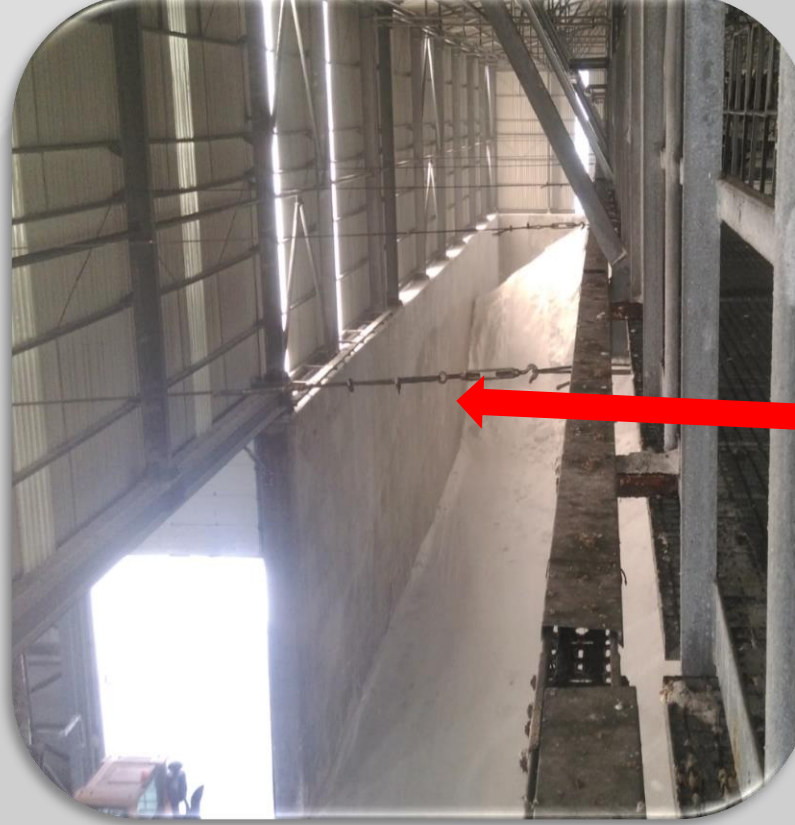
| No | Olası Kök Neden | Neden? | Neden? | Neden? | Kök Neden |
|---|---|---|---|---|---|
| 1 | Arabanın hareket ettiği ray şasesinin düz olmaması | Gezer araba raylarında eksenden kayması | Arabanın ileri geri hareket etmesinde zorlanması ve patinaj çekmesi | Tahrik motorunun en baştaki tekerde olması ve ray üzerinde üre tozu birikmesi | Tahrik motorunun yanlış yerde olması ve ray üzerinde temizleme fırçasının olmamasından dolayı ray eksenin kaçması |

- ✓ Ray şasesi 8 belli noktadan yan şaselere bağlanılarak çekme-germe yöntemi ile açı ayarlandı. Üre gezer araba bu şekilde raydan çıkmaz duruma getirildi.

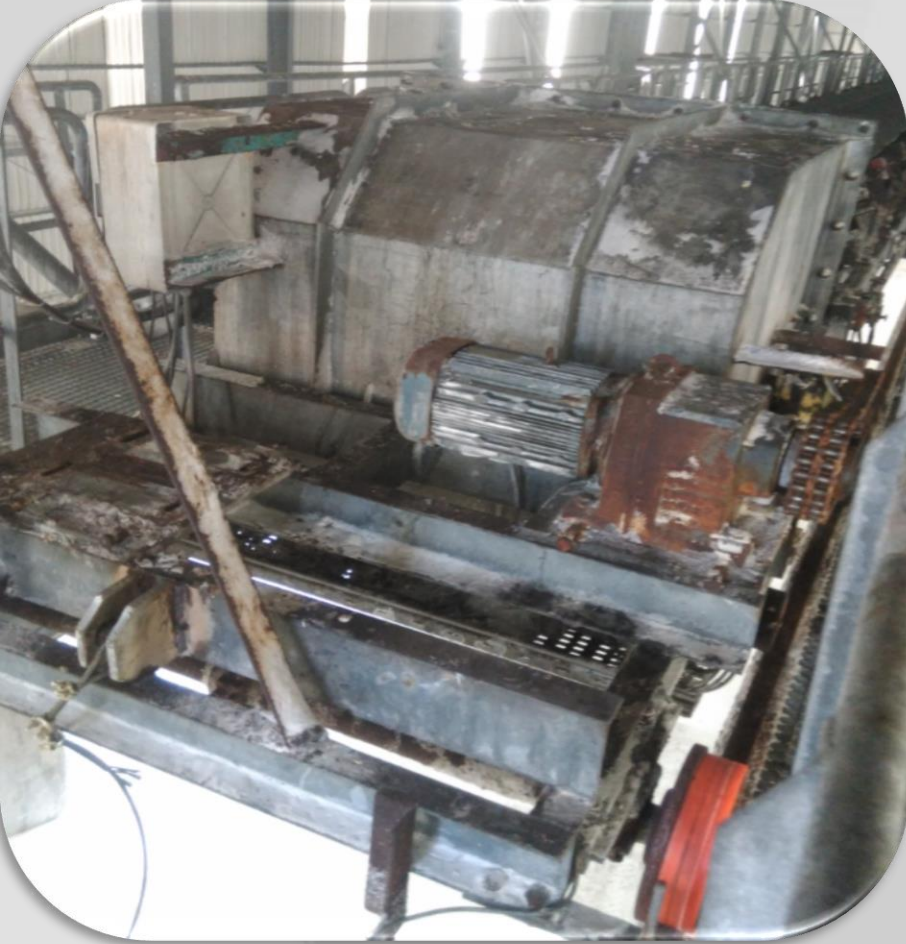
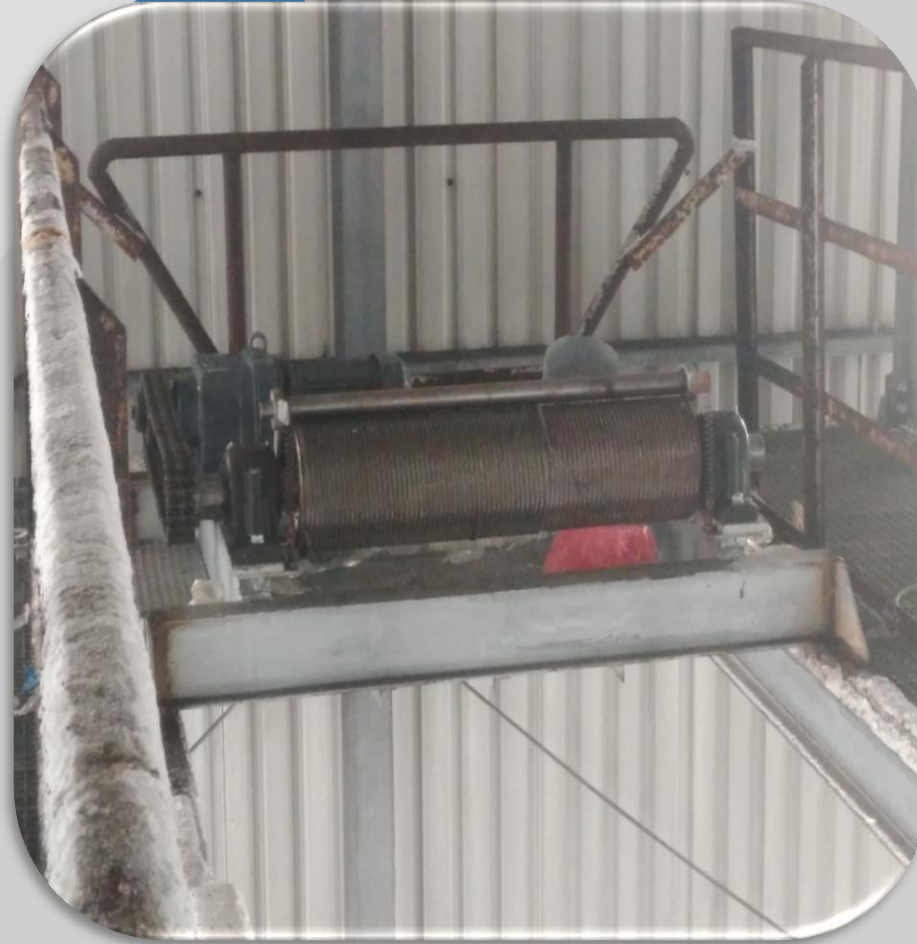
- ✓ Uygulaması yapılan 4 karşı önlem sonucu araba hala patinaj çekmeye devam etmiştir. Raydan çıkması şasenin düzeltilmesi sonucu giderilmiştir. Patinaj çekmesine son karşı önlem olan makaralı halat sistemi uygulanmıştır.

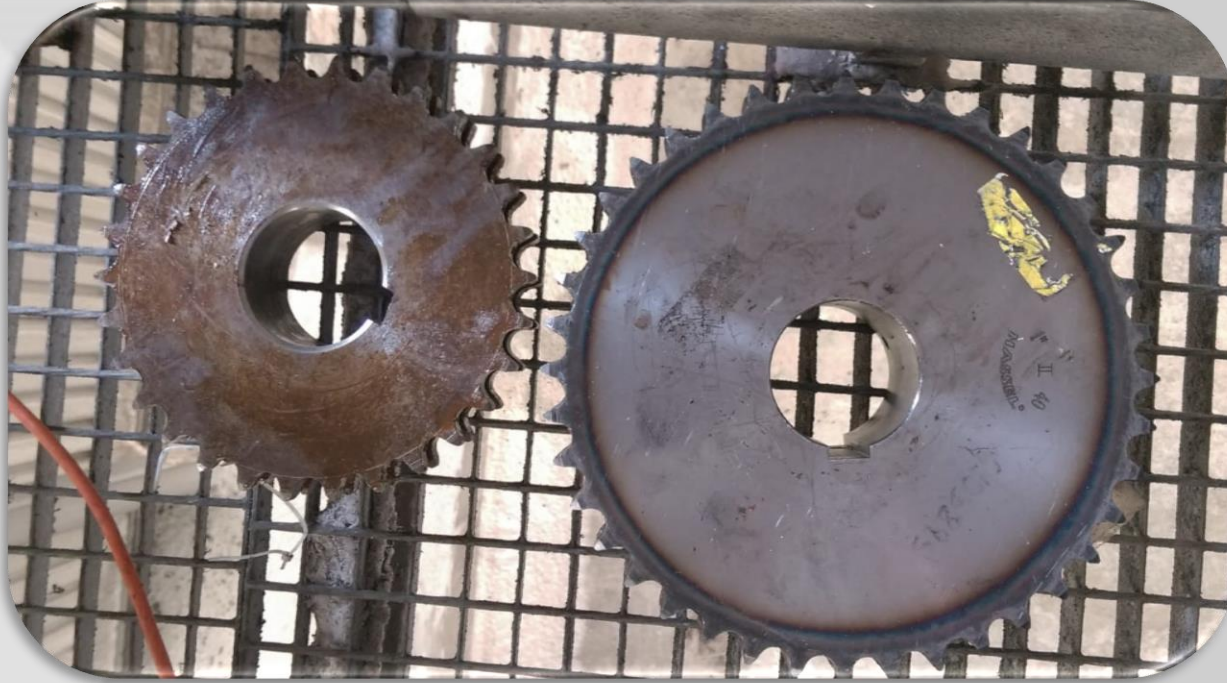
| No | Olası Kök Neden | Neden? | Neden? | Neden? | Kök Neden |
|---|---|---|---|---|---|
| 4 | Arabayı hareket ettiren tekerin hızlı hareket etmesi | Çeker teker dişlisinin küçük olması | Tahrik motorunun bu teker üzerine konulması | | Çeker teker dişlisinin küçük olması ve sürtünmenin az olması |

- ✓ Çeker teker karşı dişlisinin büyütülerek teker dönme hızı düşürüldü. Rayda toz olmadığına bu sistem verimli oldu. Üre yoğun tozlu geldiğinde araba hareket ettirilmek istendiğinde patinaj çekmeye devam etti.

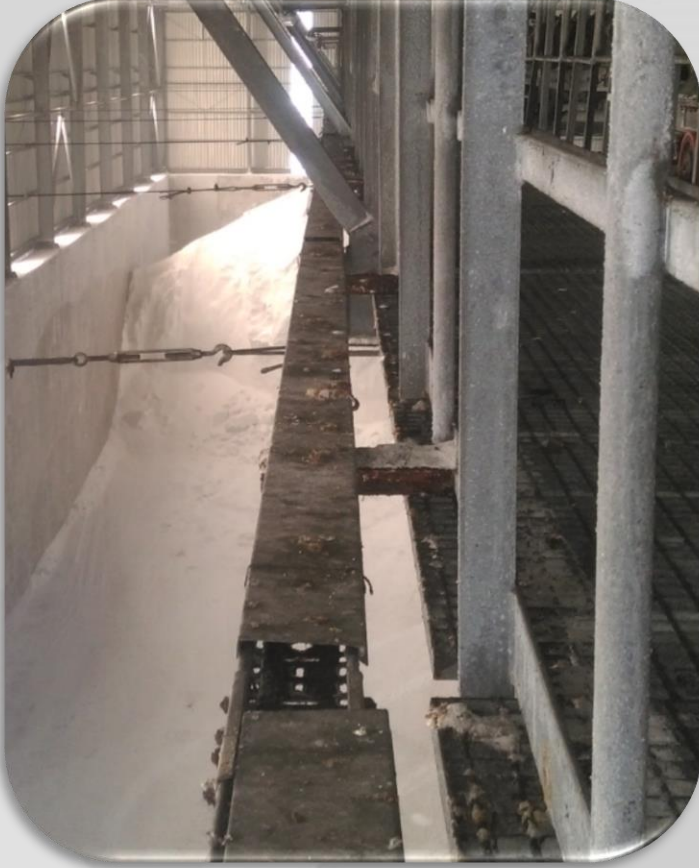
- ✓ Şasede bulunan yamukluğun giderilmesi sonucu arabanın raydan çıkmadığı görülmüştür.

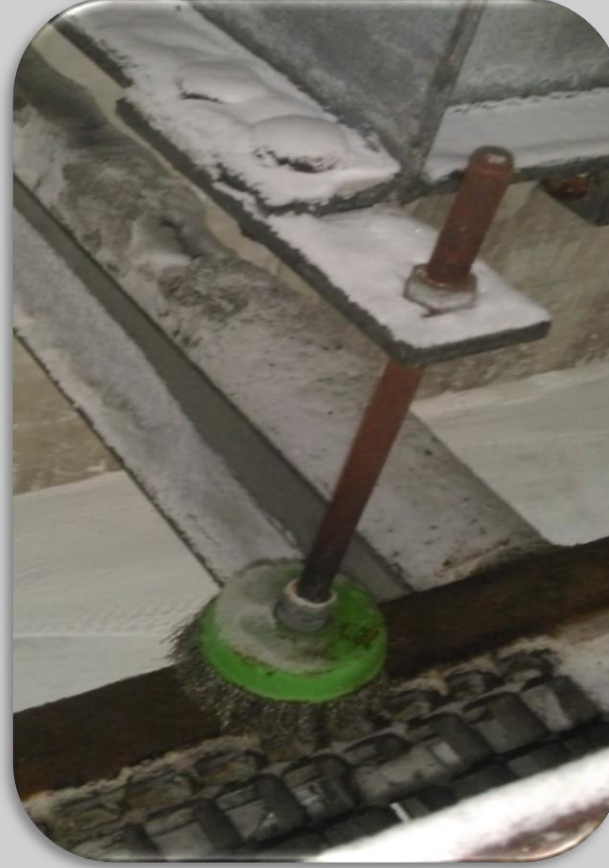
- ✓ Teker önlerine takılan fırçaların rayı %100 oranında temizleyerek hiç üre bırakmayarak temizlediği gözlenmiştir.

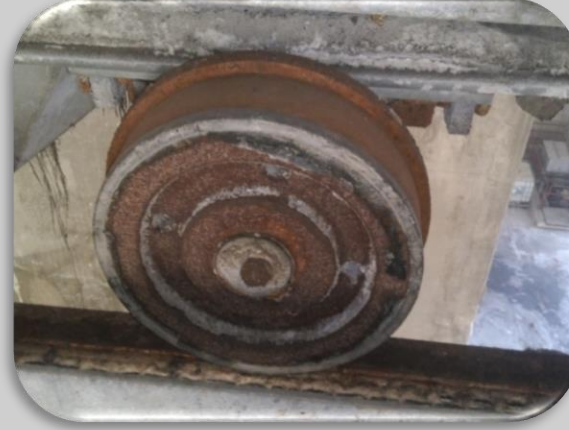
- ✓ Dişlinin büyütülmesi ve arabanın yavaşlatılması arabanın patinaj çekmesine engel olamamış ve bu karşı önlemden verim alınamamıştır.

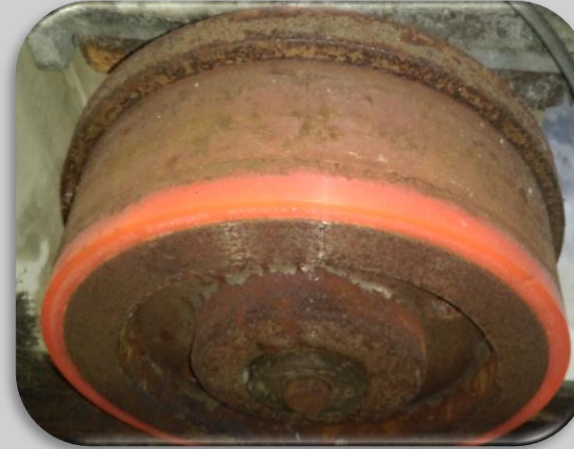
- ✓ Teker üstünde bulunan kaplama malzemesinin değiştirilmesi tekerin patinaj çekmesinin önüne geçememiş ve bu sistemde verimli olmamıştır.

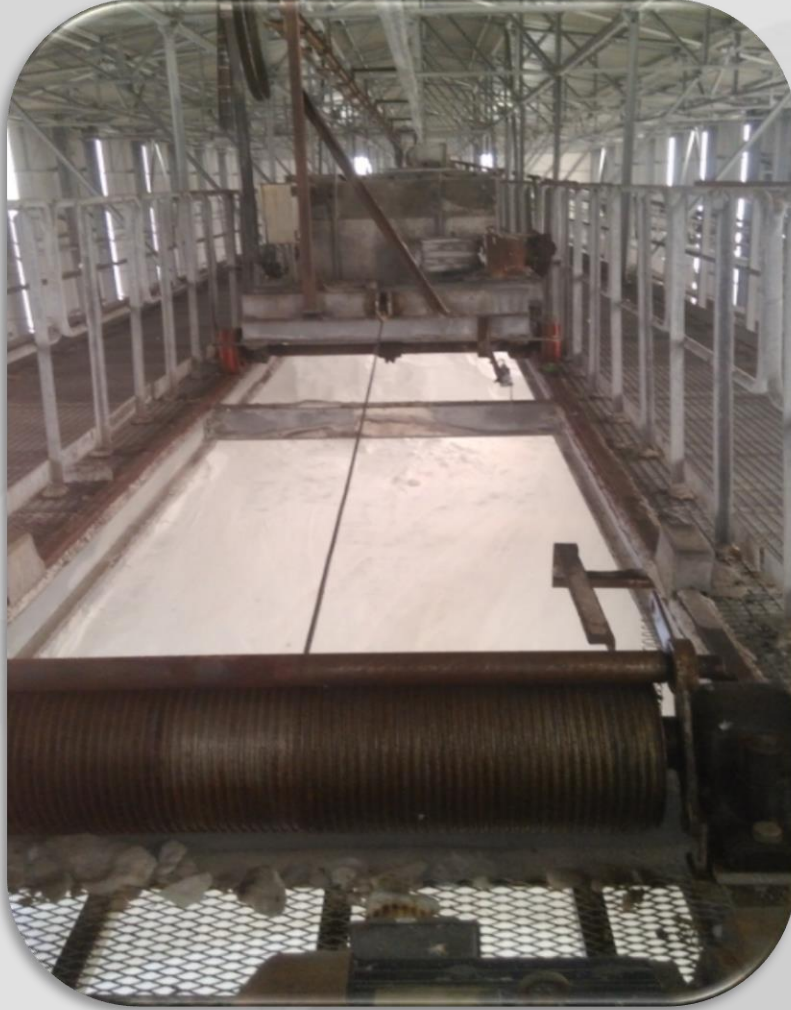
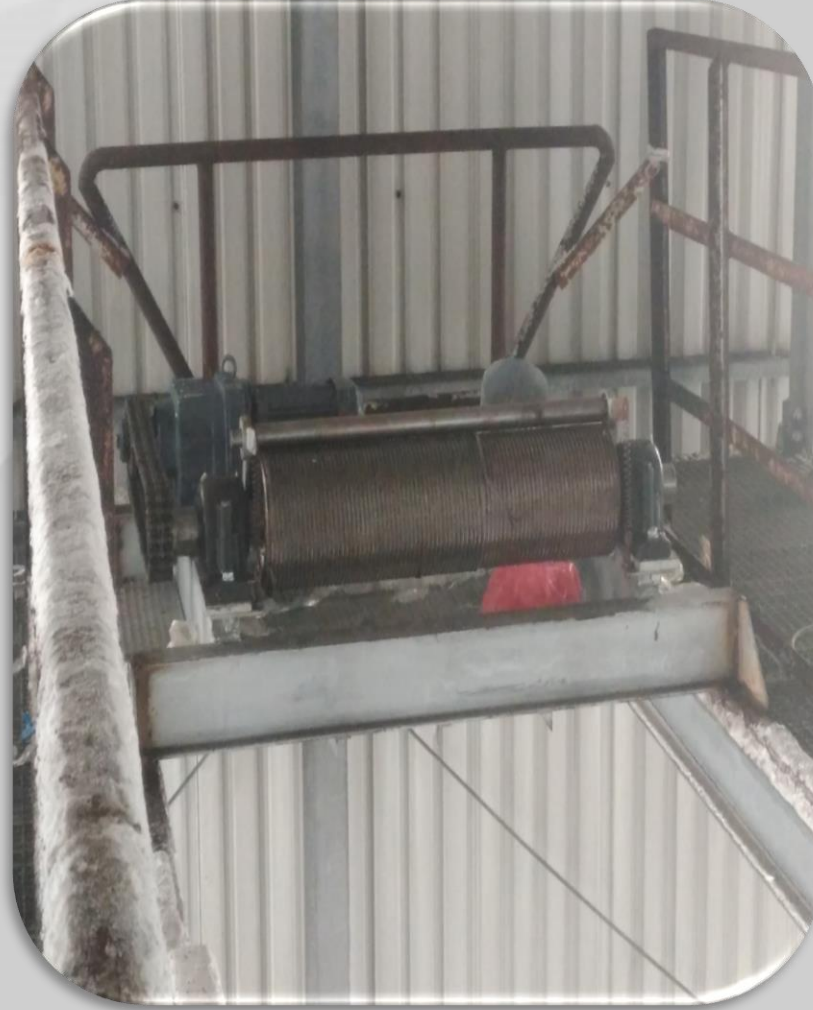
- ✓ Halat makara sistemine geçildikten sonra 6500 ton 250 tır fabrikaya giriş-çıkış yapmıştır. Üre sevkiyatı yapılmıştır. Üre arabasından kaynaklı sistem hiç durdurulmamıştır.
