# ADANA SANAYİ ODASI & GRUPAS GELİŞİM YALIN DÖNÜŞÜM PROJESİ

## YEPAR YALIN DÖNÜŞÜM PROJE SUNUMU

04.11.2020

### CNC TORNA T3 TEZGAHINDA AYAR SÜRESİNİN AZALTILMASI (SMED)

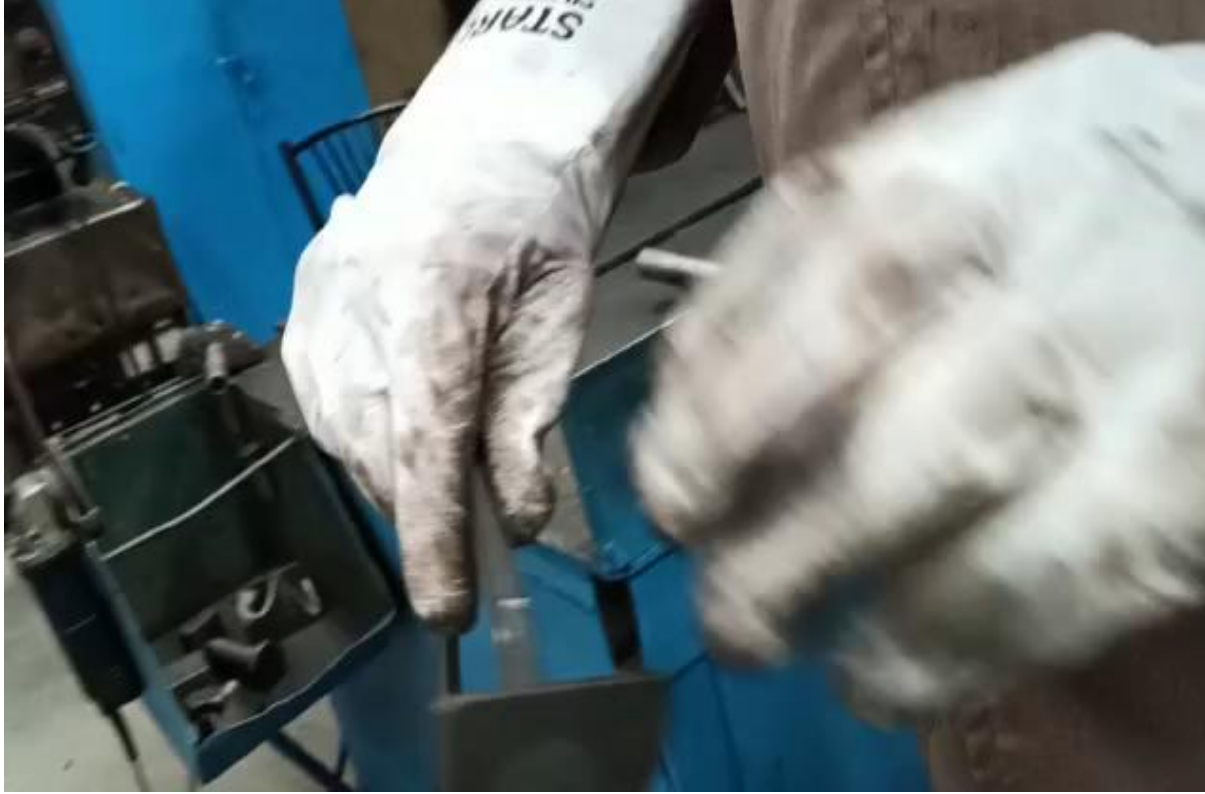
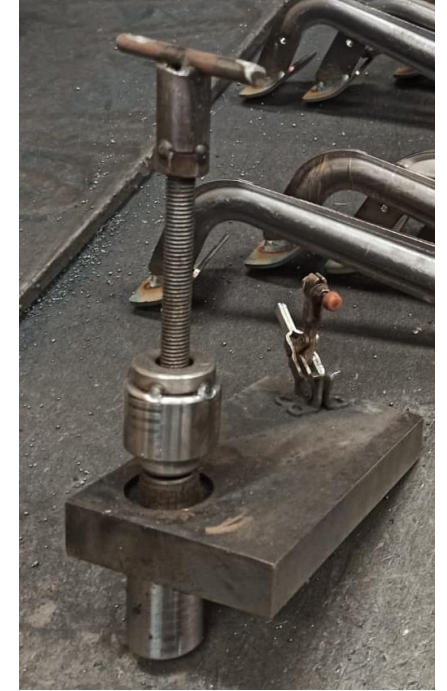
Firmanın kaynak bölümünde ürettiği standart ürünlerden olan pedal iş parçasının kaynak prosesi manuel olarak yapılmaktaydı. Bu prosesin işlem süresi **210 saniye** sürmekteydi. Firma sürekli yaptığı bu işe dair iyileştirme çalışmaları gerçekleştirmiştir. Bu kapsamda, parçaya özel malafa tasarlanıp robot kaynağına geçilmiştir. Böylece prosesin işlem süresi **53 saniye**'ye düşürülmüştür. Bu prosten parça başına **157 saniye** kazanç sağlanmıştır. Parçanın yıllık üretim adedi göz önüne alındığında ortalama **5.000 TL kazanç** sağlanmıştır.

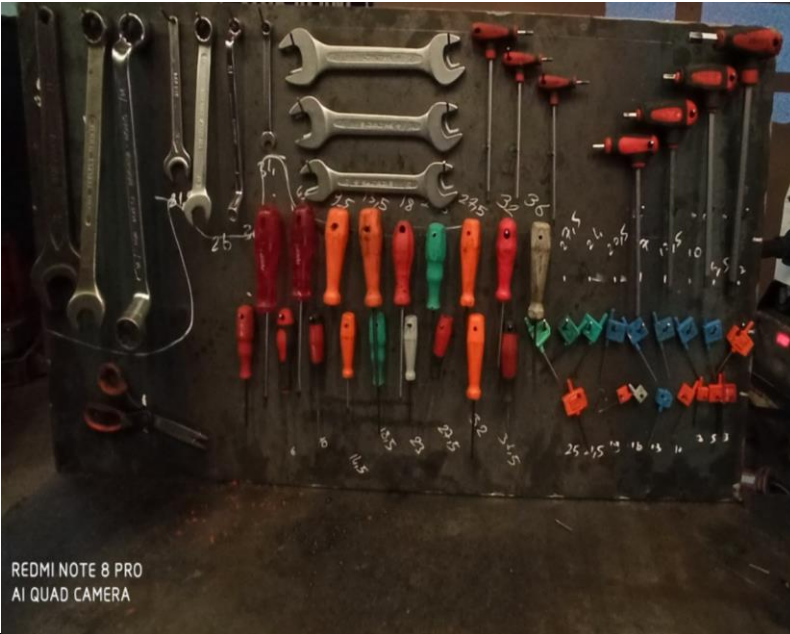
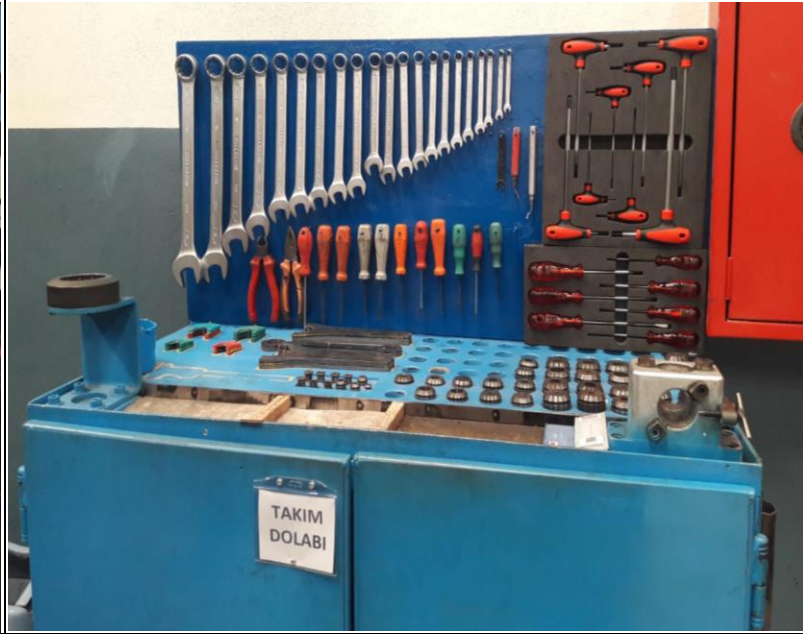
| CNC dik işlemeye ait panodaki ekipmanların adreslerinin tanımsız olması ve panoda ihtiyaç fazlası ekipman bulunması yaklaşık <b>5 dakika</b> 'lık zaman kaybına yol açmaktaydı. | | Yapılan ayıklama ve adresleme işlemlerinden sonra bu kayıp ortadan kaldırıldı ve yılda yaklaşık <b>3.000 TL</b> kazanç elde edildi. | | |

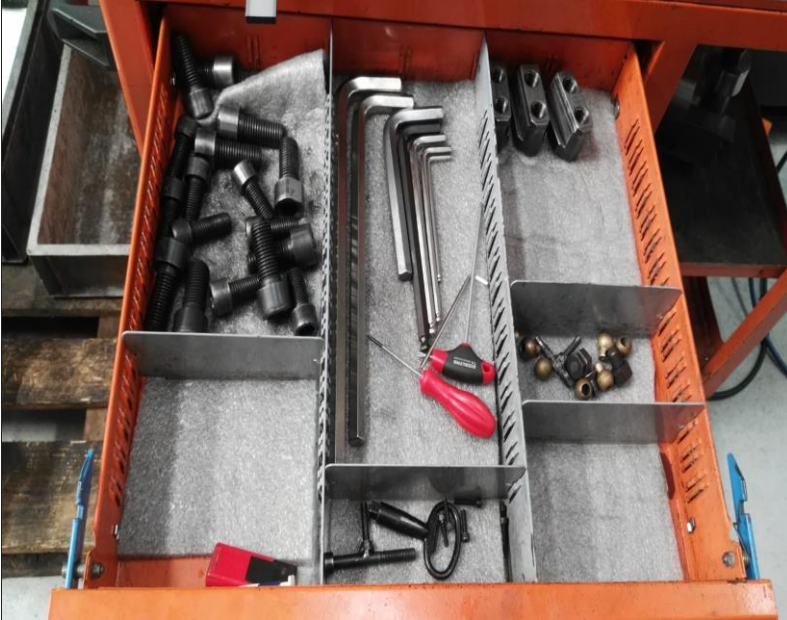
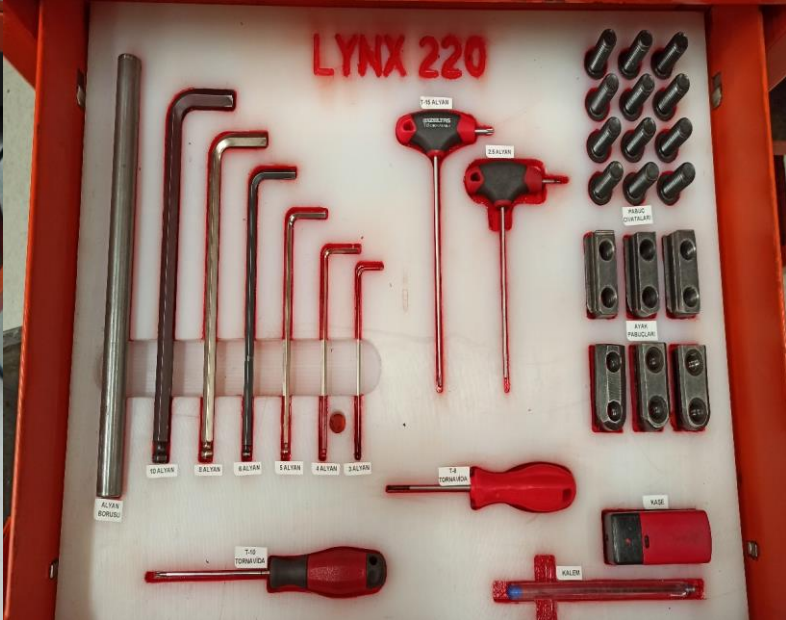
| CEPAR<br>MAK. KALIP OT. YEDK. PARÇA SAN. ve TİC. LTD. ŞTİ. | | ÖNCE - SONRA İYİLEŞTİRME FORMU | | |
|---|---|---|---|---|
| CNC Torna tezgahında, tip değişimi sırasında kullanılan ekipmanlar düzenli olmadığından dolayı yaklaşık <b>4 dakika</b> 'lık arama kayıpları yaşanıyordu. | | Ekipmanlar için kaizen köpükleri yerleştirilmiş ve her ekipman için alan ayrılmıştır. Etiketlemeler ile her ekipmanın yeri tanımlanmıştır. Böylece <b>4 dakika</b> 'lık kayıp ortadan kaldırılmıştır. | | |

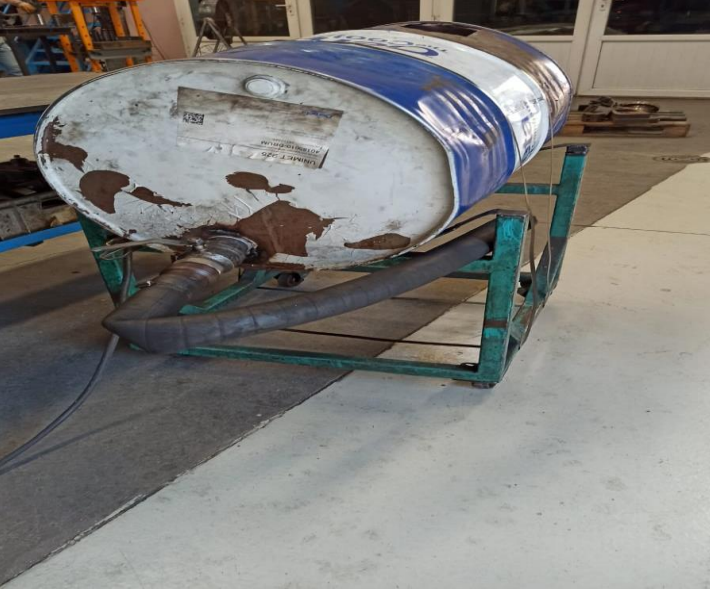
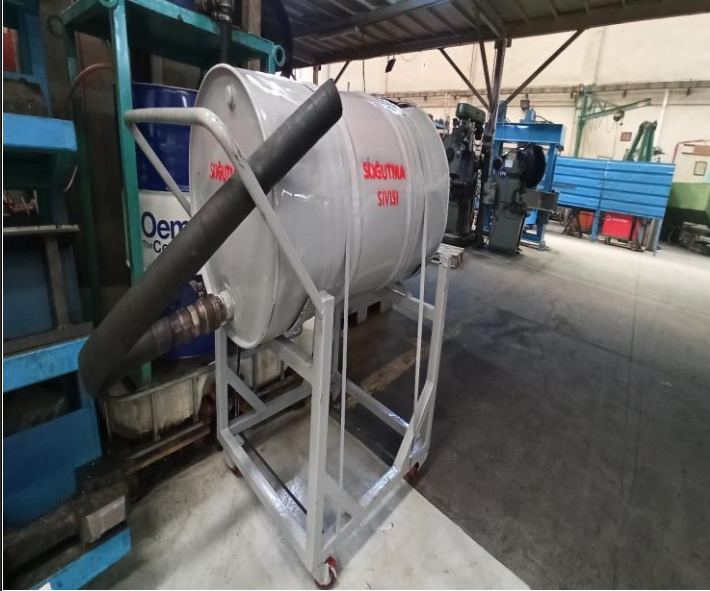
| CNC Tornalarda kullanılan soğutma sıvısına ait tank boyutlarından dolayı, personel sıvı alımı sırasında ergonomik açıdan sıkıntı yaşıyordu. Ayrıca çok eski olmasından dolayı, sıvı sızıntısı meydana geliyordu. | | Tank ve altında bulunan platform yenilendi. Böylece hem ergonomik sorun, hem de sıvı sızıntısı ortadan kaldırıldı. | | |

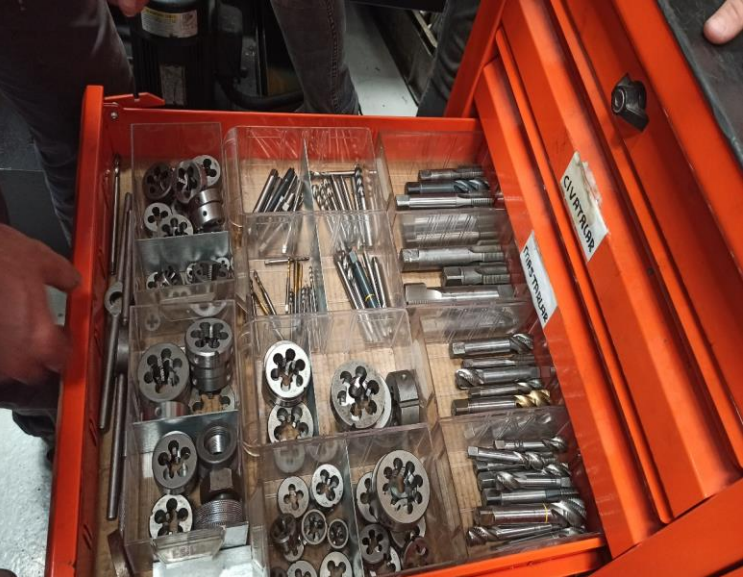
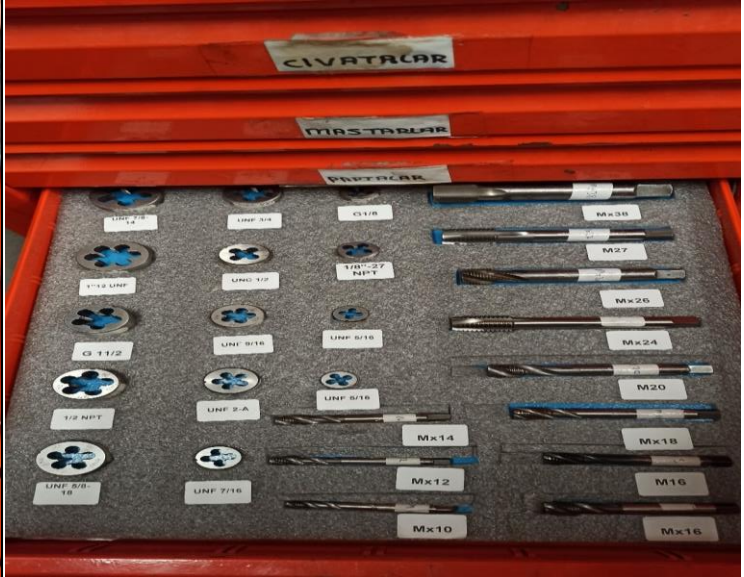
| CNC Torna tezgahlarında tip değişimi sırasında kullanılan Pafta ve kılavuzlar, düzensizlikten kaynaklı ve etiket tanımlamaları olmadığından dolayı <b>2 dakika</b> arama kaybı oluyor, ayrıca eksik parçalar fark edilemiyordu. | | Pafta ve kılavuzlar düzenlendi. Kendilerine ait tanımlı alanları kaizen köpükleri üzerine oluşturuldu. Böylece <b>2 dakika</b> 'lık arama kaybı engellendi ve eksik parçalar fark edilir hale geldi. | | |

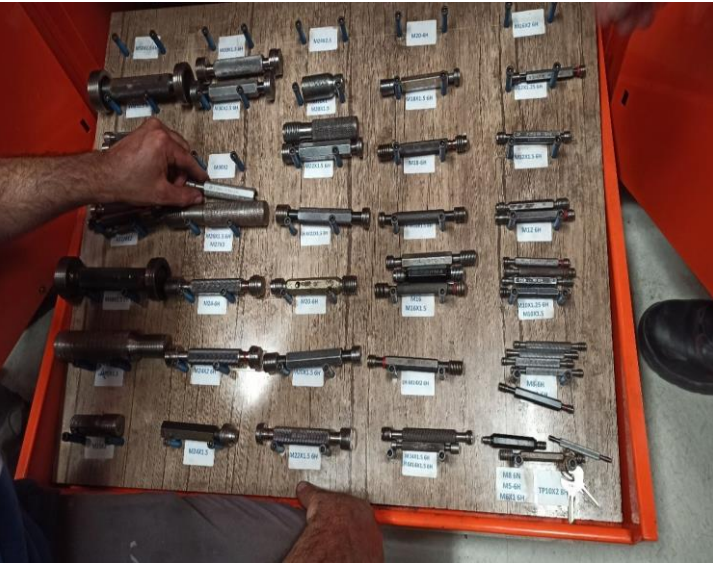
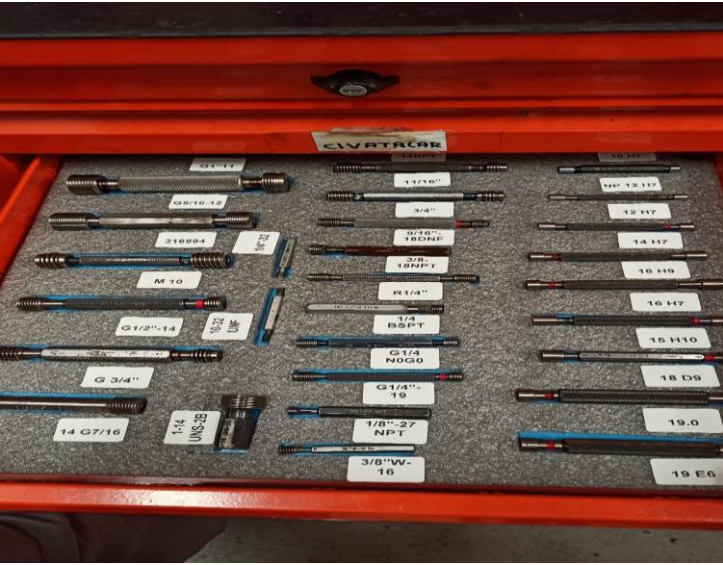
| CNC Torna tezgahlarında tip değişimi sırasında kullanılan parçalar, bulundukları çekmecelerde pozisyonlayıcı bir sistem olmadığı için, tanımlı oldukları yerde durmuyor ve düzensizlik oluşturuyorlardı. Bu durum da <b>1 dakika</b> 'lık arama kayıplarına yol açıyordu. | | Köpük üzerine ekipman yuvaları yapılarak tanımlı oldukları adreste kalmaları sağlandı. Böylece düzensizlik ve <b>1 dakika</b> 'lık arama kayıpları engellenmiş oldu. | | |

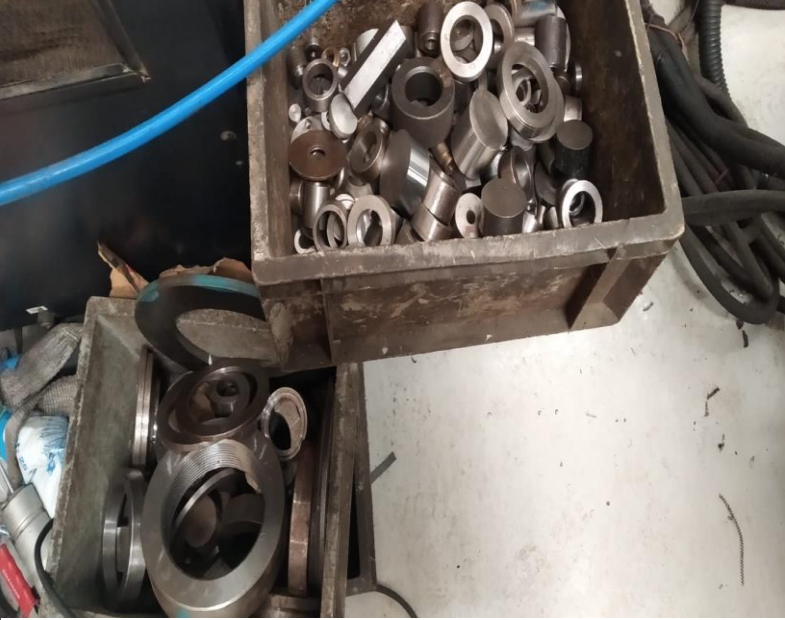
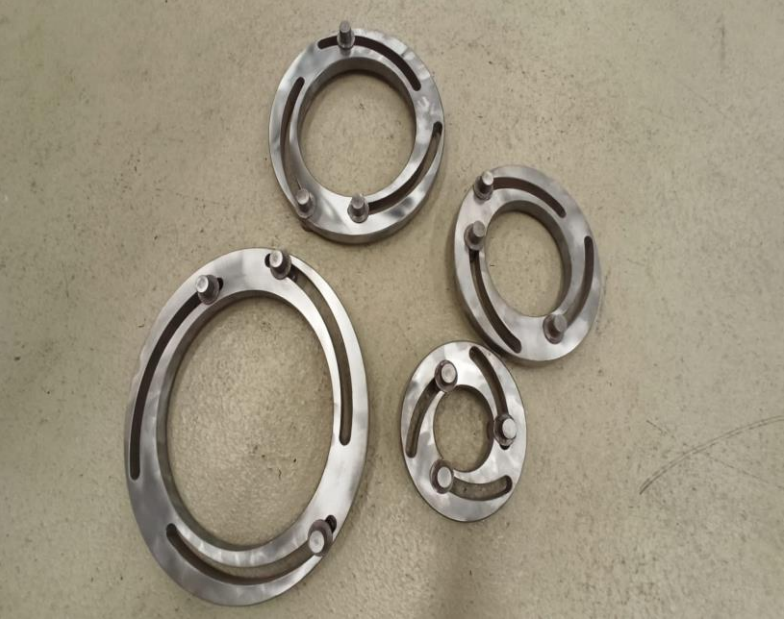
| <b>PROBLEM (HATA TANIMI) :</b><br>Her tip değişimi için parça çapına uygun çember kullanılarak ayak tornalama işlemi yapılıyordu. Bu işlemde uygun çember bulmak için <b>3 dakika</b> 'lık bir zaman kaybı söz konusuydu. | | <b>ÇÖZÜM &amp; KAZANIM :</b><br>Aparat yapılarak <b>3 dakika</b> 'lık zaman israfı ortadan kalktı. | | |

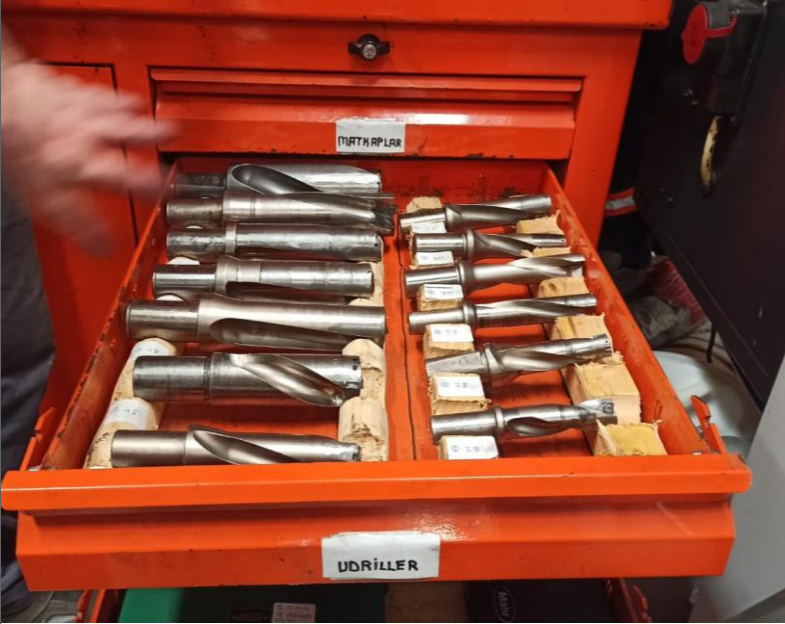
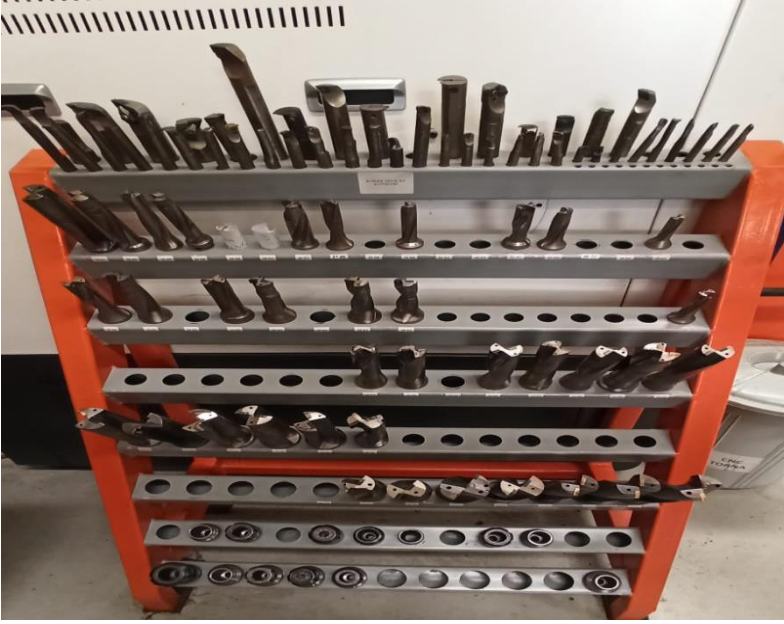
| CNC Tornada tezgahlarında tip değişim sırasında kullanılan katerler çekmecede bulunduğundan, ihtiyaç halinde <b>2 dakika</b> 'lık arama kaybı söz konusuydu. | | Katerler için raf yapılmış, katerler bu rafa ölçülerine göre kendilerine tanımlı alanlara yerleştirilmiştir. Böylece <b>2 dakika</b> 'lık arama kayıpları ortadan kaldırılmıştır. | | |

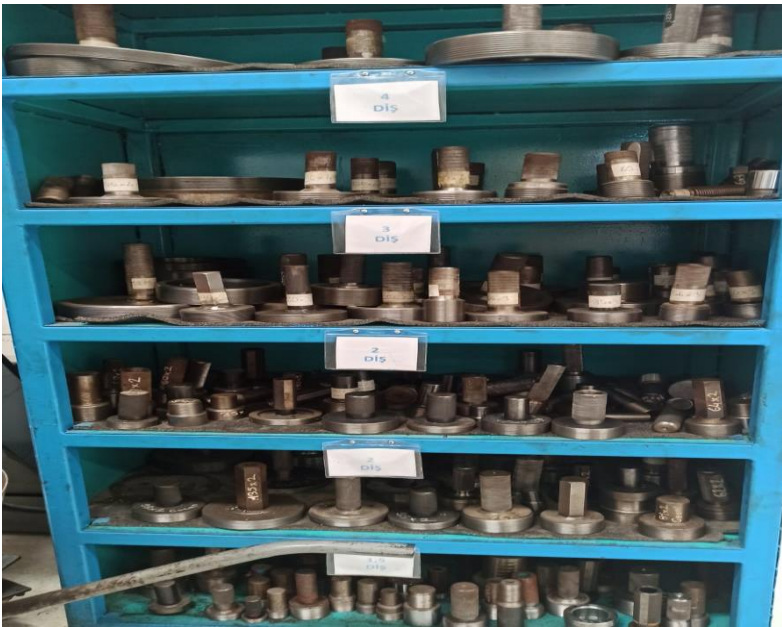
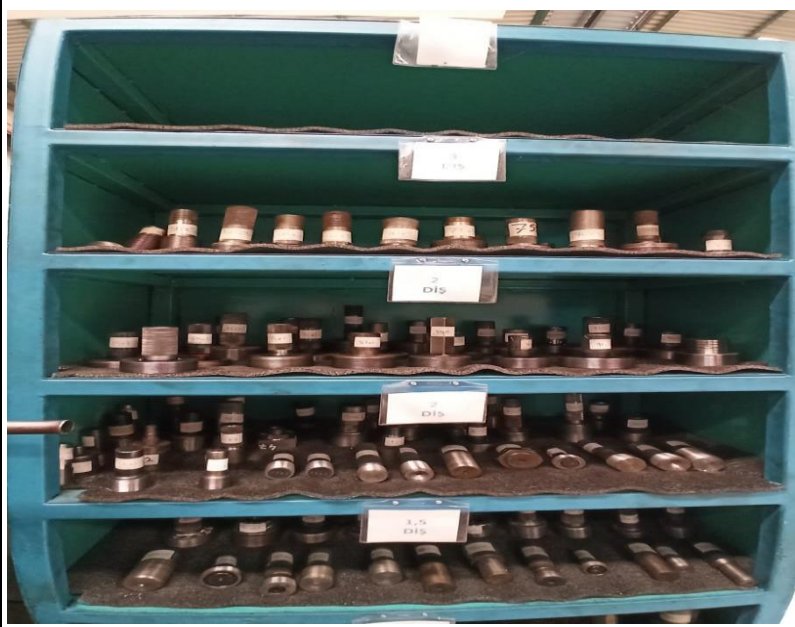
| <b>PROBLEM (HATA TANIMI) :</b><br>Mastarların düzensiz ve tanımsız olmasından dolayı, CNC Tornadaki tip değişimlerinde, yaklaşık <b>2 dakika</b> 'lık arama kayıpları meydana gelmekteydi. | | <b>ÇÖZÜM &amp; KAZANIM :</b><br>Mastarlar düzenlendi ve tanımlandı. Böylece <b>2 dakika</b> 'lık arama israfları ortadan kaldırıldı. | | |

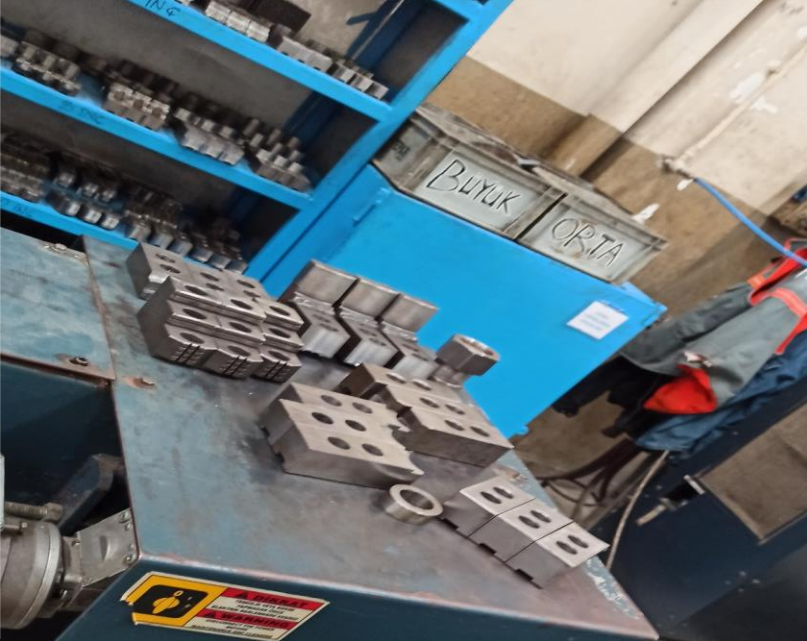
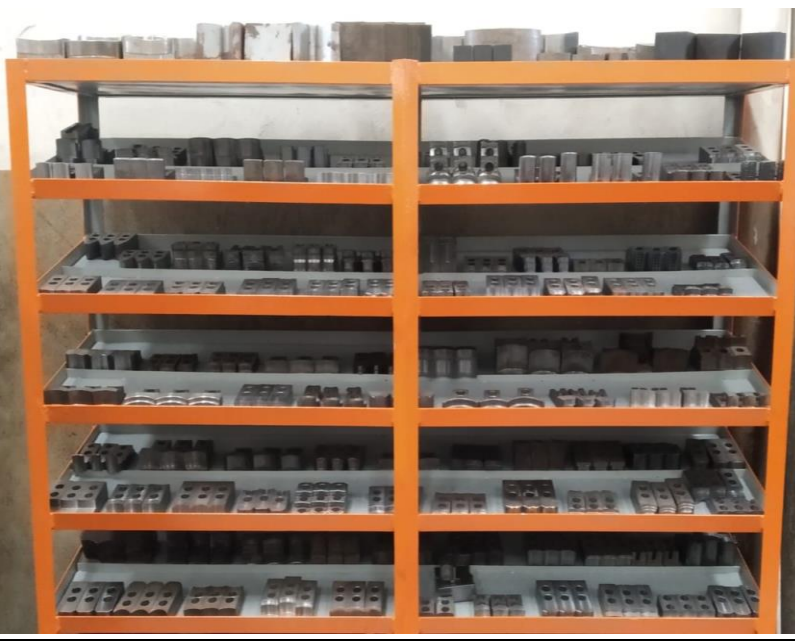
| <b>PROBLEM (HATA TANIMI) :</b><br>CNC Tornadaki tip değişimlerinde parçaya uygun ayak bulurken, ayakların düzensiz ve yerleri tanımsız olduğundan dolayı <b>3 dakika</b> 'lık zaman kaybediliyordu. | | <b>ÇÖZÜM &amp; KAZANIM :</b><br>Sınıflandırma ve adres tanımlaması yapılarak <b>3 dakika</b> 'lık zaman kaybı ortadan kaldırıldı. | | |

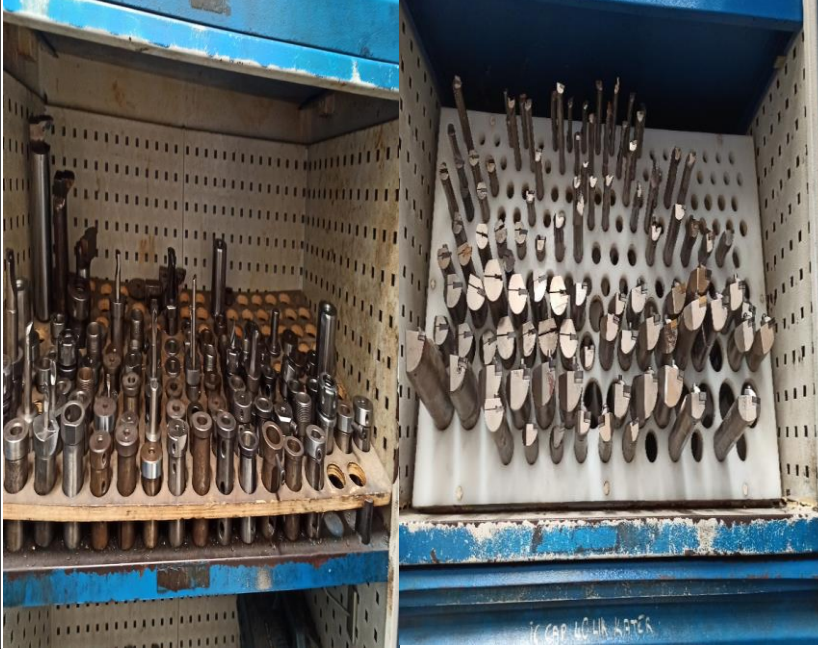
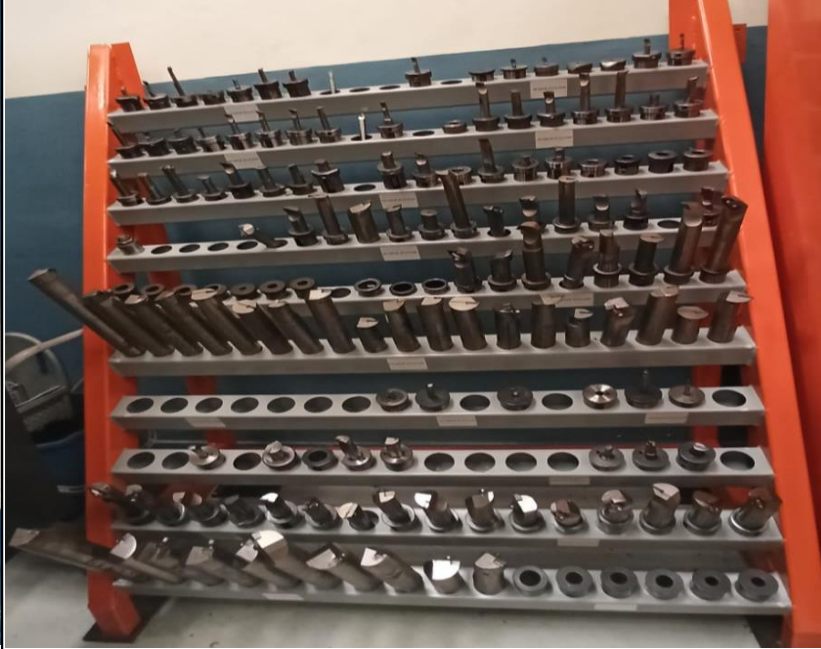
| CNC Tornadaki tip değişimlerinde takım aranırken ortalama <b>5 dakika</b> zaman kaybediliyor ve eksik olan takım fark edilmiyordu. | | Yeni raf sistemi yapılarak sınıflandırma ve adres belirleme yapıldı. Takımlar kayıt altına alındı. <b>5 dakika</b> 'lık takım arama süresi ortadan kaldırıldı. | | |

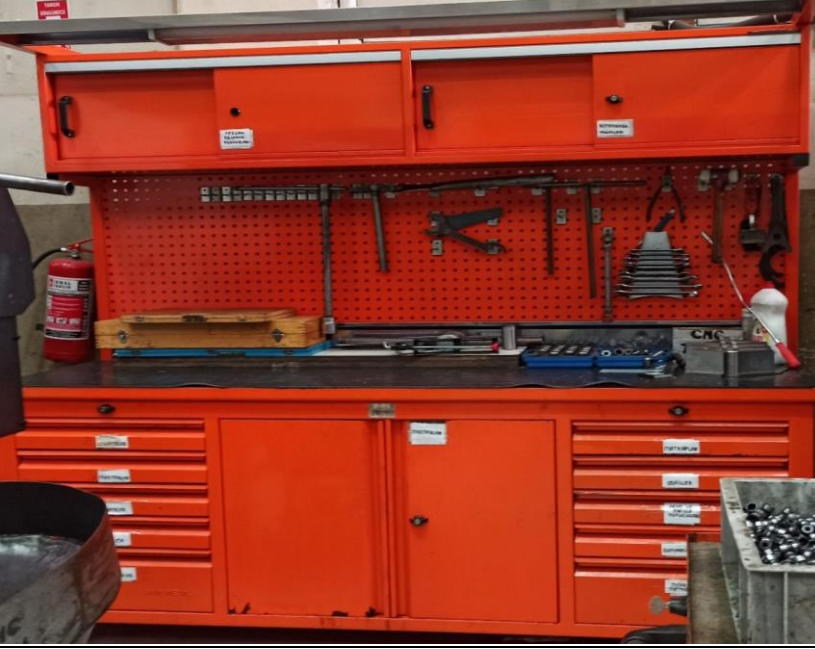
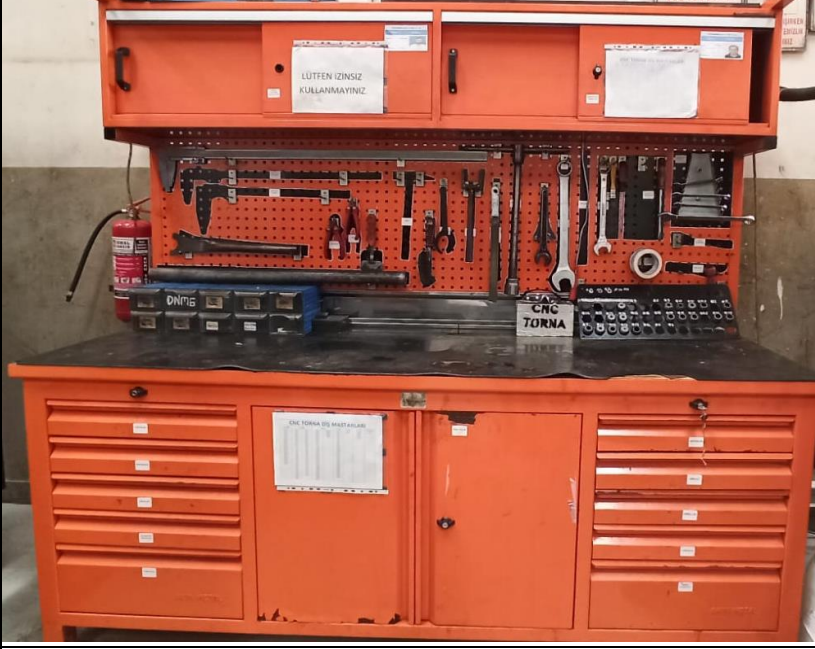
| CNC Torna bölümünde kullanılan ekipman dolabında düzen ve tanımlamalar olmadığından dolayı <b>2 dakika</b> 'lık arama kayıpları oluşmaktaydı. | | Ekipman dolabında yapılan ayıklama, düzenleme ve tanımlama adımları ile arama <b>2 dakika</b> 'lık arama kayıpları ortadan kaldırılmıştır. | | |
