# kastamonu

# EKOL TAKIMI

## KÇ Çalışması Tanıtımı

| KONU | Üre taşıyıcı gezer arabasının patinaj çekmesi ve raydan çıkması |

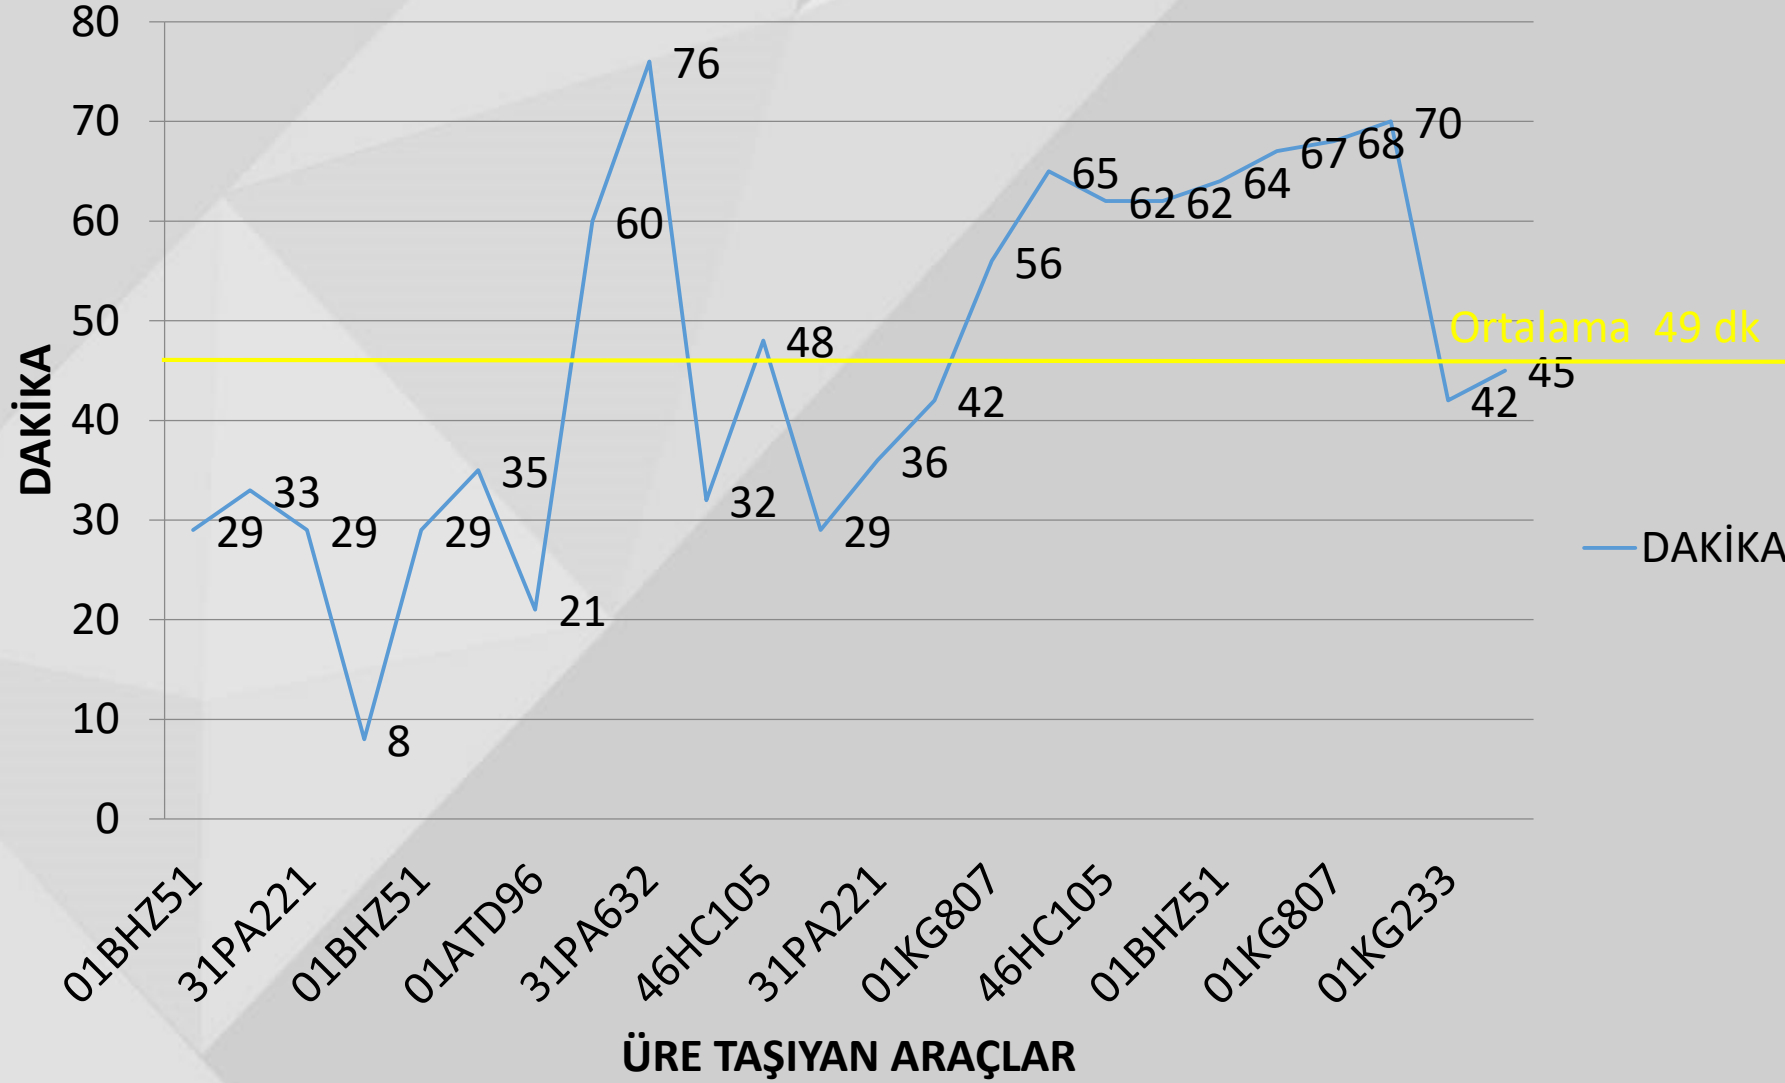
Üre sisteminde oluşan raydan çıkma ve arabanın hareket ettirilememesinden kaynaklı içeri giren araçlar ortalama 49 dakika sonra çıkış yapabilmektedir.

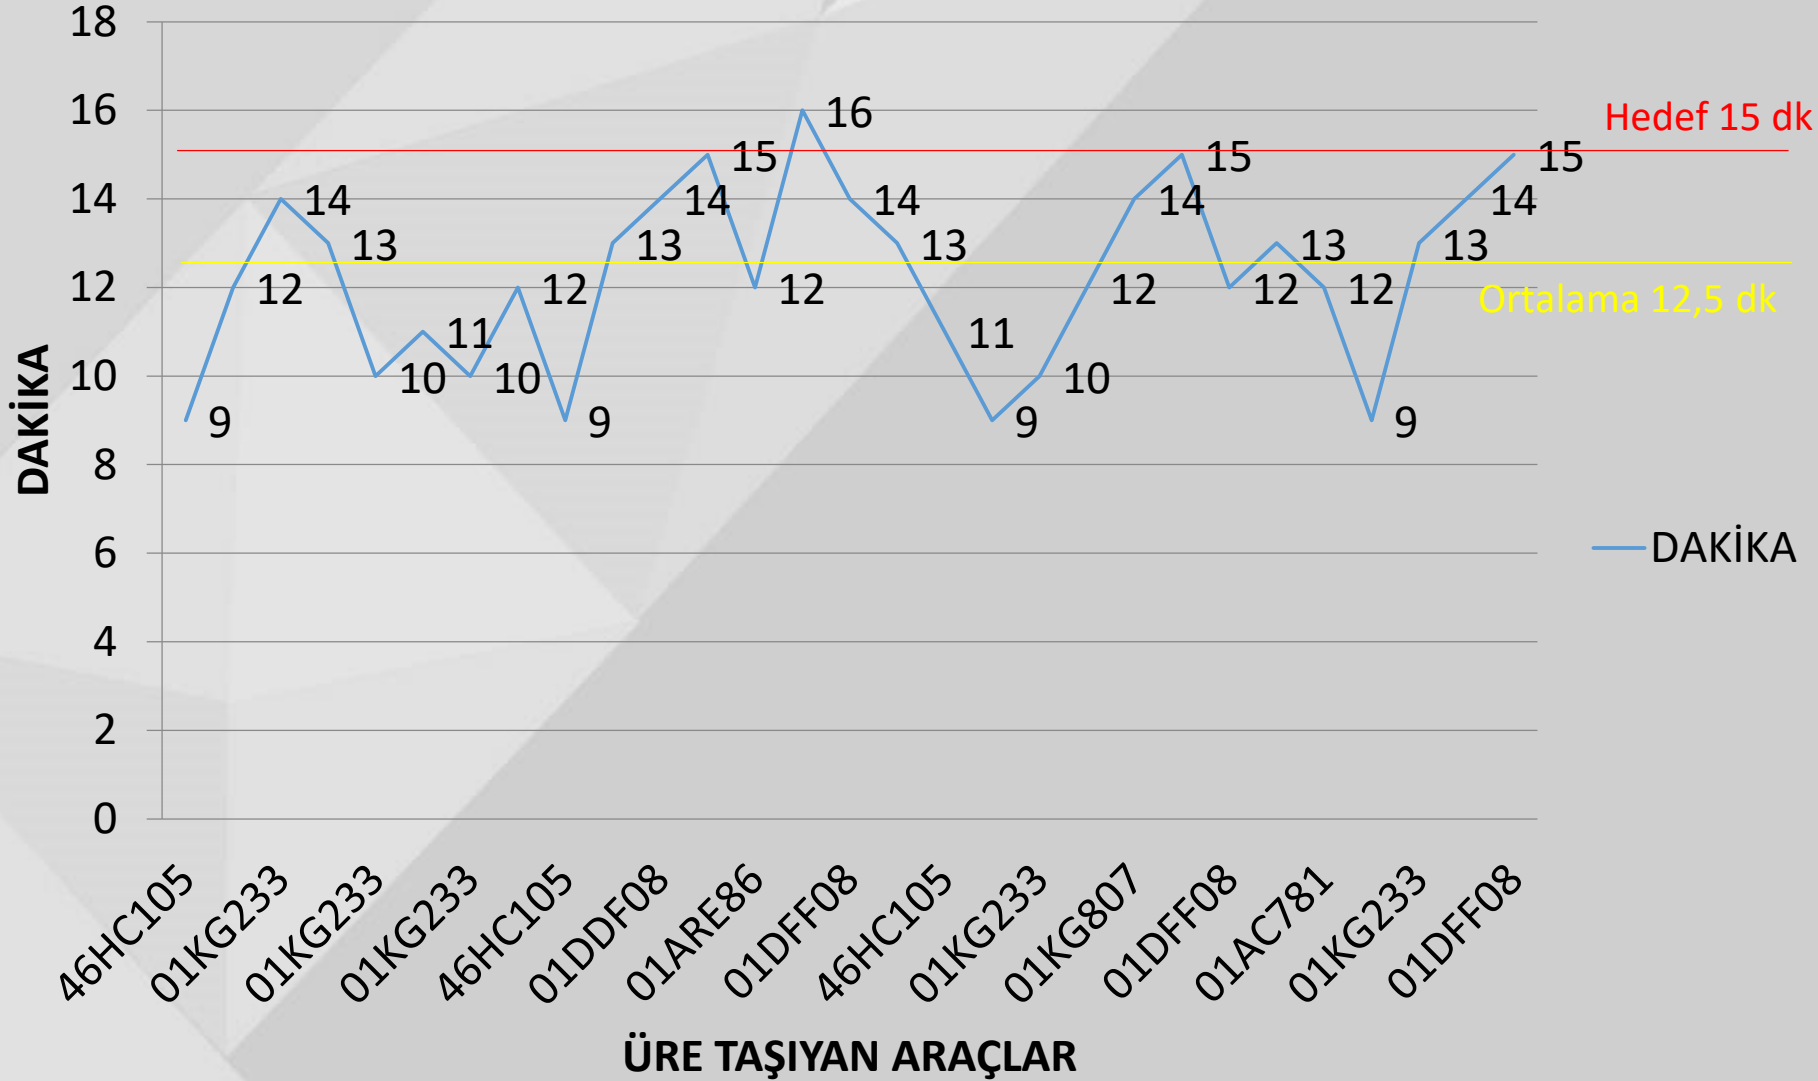
Üre alma esnasında sistem devreye alındıktan sonra araçların fabrikaya giriş ve çıkış süresi ortalama 12,5 dakikaya düşmüştür.

- ✓ Halat makara sistemine geçildikten sonra 6500 ton 250 tır fabrikaya giriş-çıkış yapmıştır. Üre sevkiyatı yapılmıştır. Üre arabasından kaynaklı sistem hiç durdurulmamıştır.
